**Marque:** Lincoln  
**Modèle:** Navigator  
**Année:** 2008  
**Moteur:** V8-5.4L SOCH VIN 5  
**Transmission:** Automatique

**Catégorie :** Batterie, Démarreur, Système de charge

Drainage de la batterie

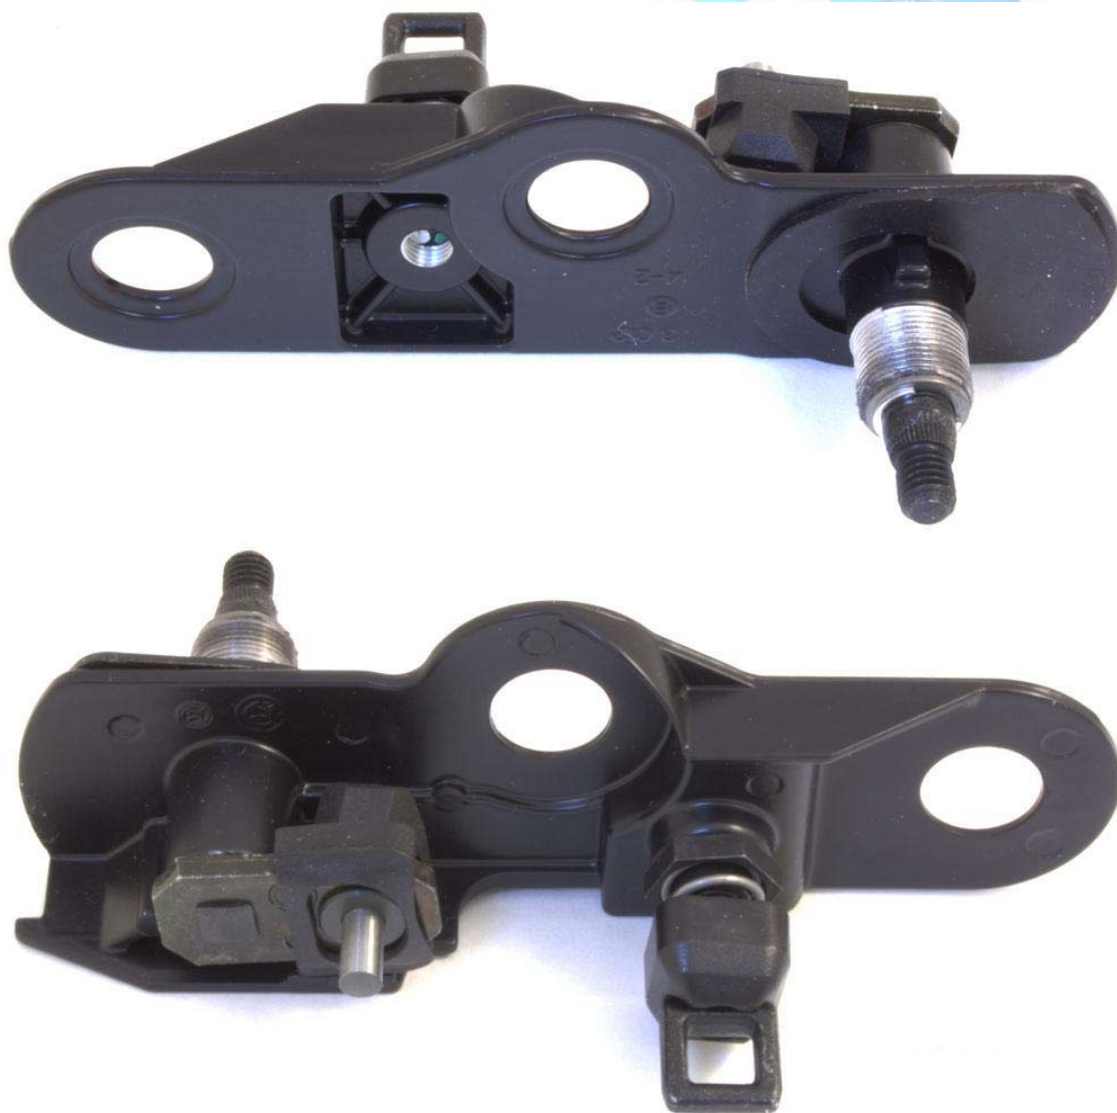
Le drain de batterie est de 0.15 A et a chaque 25-30 secondes le drain monte a 6 A pendant 2-3 secondes

Vérifier si le pivot d'essuie glace arrière est bloqué : Le pivot est bloqué

Si le moteur d'essuie glace arrière ne retourne pas à la position initiale il vas consommer de l'électricité jusqu'a ce qu'il le soit. Le pivot d'essuie glace arrière est installé sur la vitre du hayon arrière et le moteur d'essuie glace est installer dans le hayon arrière, seulement le pivot était bloqué.

*Pivot d'essuie glace arrière*

Remplacer le pivot d'essuie glace arrière
